# **VANDVÆRKSTILSYN**

# **BIRKERØD VANDFORSYNING**

**ORDINÆRT TILSYN 2018**

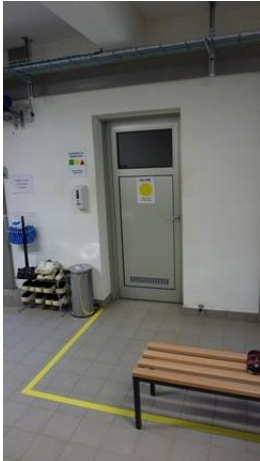
Produktionsområder er tydeligt zoneret i grøn-gul-rød og der forefindes særligt fodtøj/skoovertræk samt høræværn. Adgangsveje til rød zone holdes aflåst.

**Figur 1: Zonering**

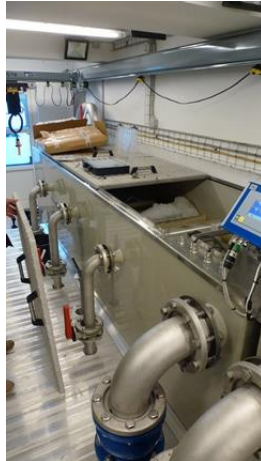
Iltningstrinnet er under ombygning, idet tidligere iltningstrappe udskiftes med bundbeluftning gennem tre seriekoblede lukkede kamre i to parallelle spor. Arbejdet er stort set færdigt ved tilsynet.

**Figur 2: Iltningskammer**

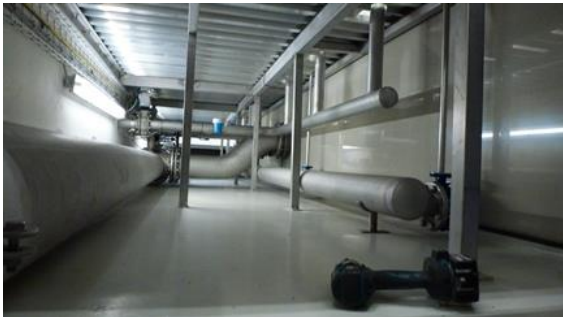
**Figur 3: Rørgang efter iltningkammer**

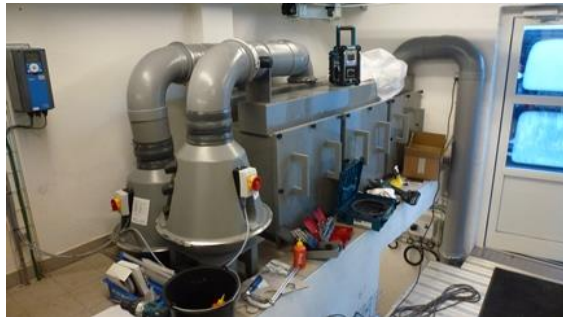
Af hensyn til forebyggelse af støjgener hentes luften fra filtersalen hvorefter den filtreres gennem filtermåtter (F7). Udluftningen fra iltningsrummet foregår gennem aktive kulfiltre med afkast over taget.

**Figur 4: Afgasning af luft fra beluftning**

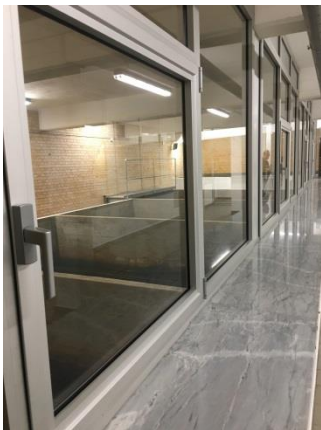
Fra iltningen ledes vandet til seks åbne forfiltre efterfulgt af seks åbne efterfiltre og videre til rentvandsbeholderne. Dette også i to spor. Udeluften filtreres gennem filtermåtter. Luftindtagene er placeret, så de ikke sidder direkte over frie vandoverflader. Udluftningen er placeret over forfiltrerne og er forsynet med en opsamlingsbakke, så eventuelt støv mv. ikke kan falde direkte fra udluftningen ned i filtrene.

**Figur 5: Åbne sandfiltre**

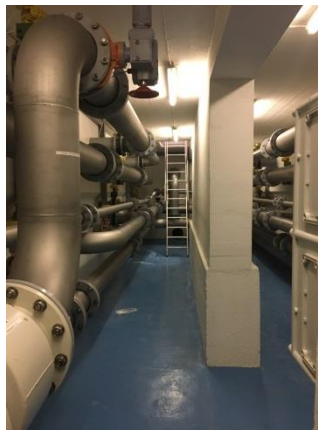
**Figur 6: Rørgang**

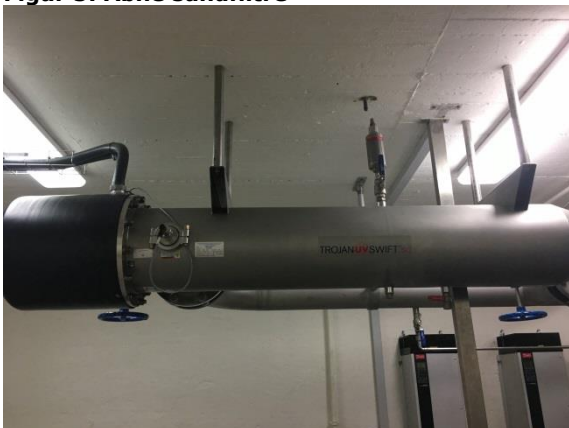
I pumpeal er etableret UV-anlæg, hvor vandet behandles før afgang værk. UV-anlægget er i konstant drift.

**Figur 7: UV-anlæg**

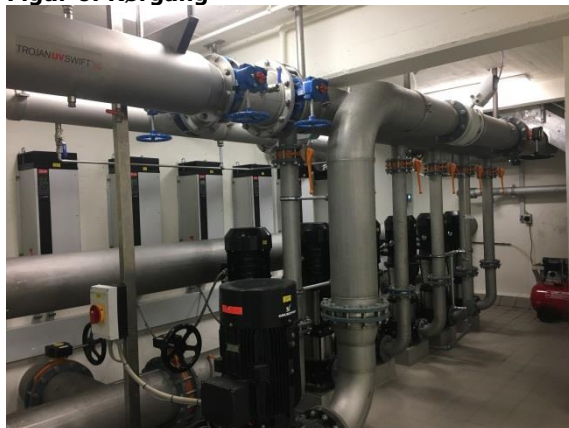
**Figur 8: Rentvandspumper**

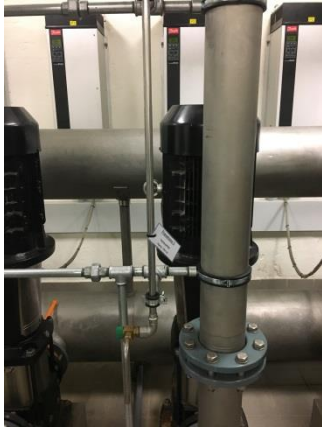
**Figur 9: Prøvehane efter UV**

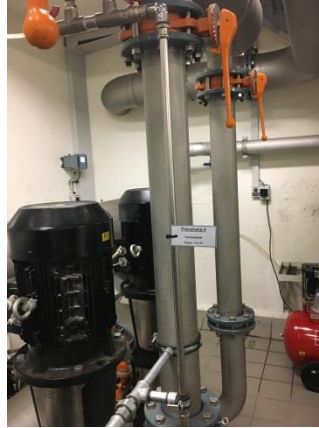
**Figur 10: Prøvehane før UV**

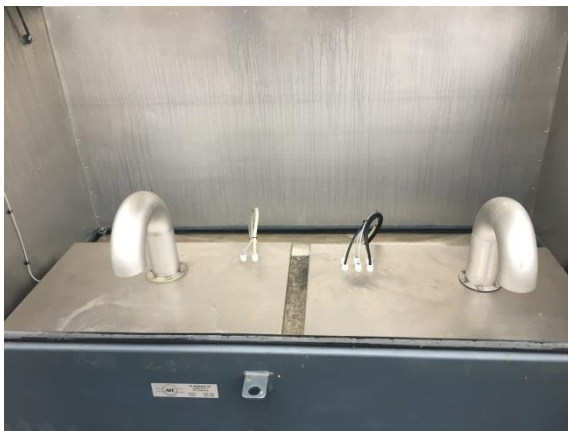
Der findes to rentvandsbeholdere under vandværks- og kontorbygningen og under parkeringsarealet. Vandet fra filtrene ledes til rentvandsbeholderen under parkeringsarealet og udpumpes til forbrugerne fra beholderen under vandværksbygningen, hvorved der sikres god cirkulation af rentvandet. Nedgangen til rentvandsbeholderen under vandværksbygningen ligger indendørs og er hævet over terræn. Nedgangen er aflåst. Nedgangen til rentvandsbeholderen på parkeringsarealet er ligeledes hævet over terræn og afdækket med en aflåst overbygning forsynet med alarm. Der er tætsluttende gummilister på både nedgang og overbygning. Udluftningen i dækslet er forsynet med filter.

**Figur 11: Nedgang til rentvandtank**

Under hensyntagen til brugen af arealet over rentvandtanken til oplag, aflæsning og parkering, anbefales det at foretage et eftersyn af dennes udvendige tilstand (betondæk, membran mv.) inden for få år.

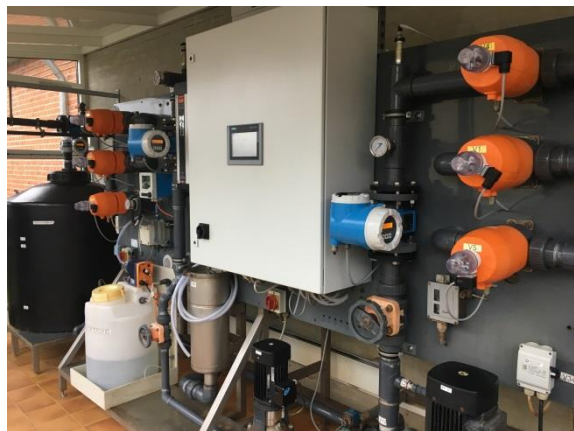
Filterskyllevandet genbruges. Fra filterskylningen ledes vandet til genbrugsbeholderen. Efter henstand ledes vandet til skyllevandsbehandlingen, hvor vandet filtreres gennem et ultrafiltreringsanlæg, inden det ledes tilbage til iltningsbassinet. Ultrafiltreringsanlægget renser skyllevandet for partikler og fungerer som en hygiejnisk barriere. Slammet i genbrugsbeholderen pumpes til kloak. Ultrafiltreringsanlægget er placeret i en glastilbygning til vandværket og genbrugsbeholderen er placeret ved siden af rentvandsbeholderen på parkeringspladsen. Nedgangen er aflåst og hævet over terræn.

**Figur 12: Genbrugsanlæg**

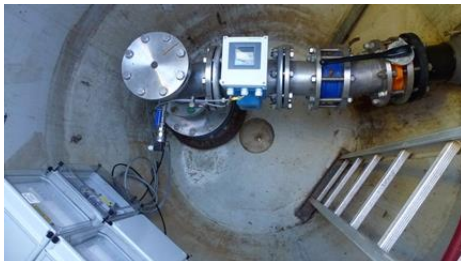
**Figur 13: Boring DGU-nr. 193.1278**

De inspicerede indvindingsboringer (DGU-nr. 193.1071 og 193.1278) fremstår velholdte, rene og ryddelige. Det omkringliggende areal for boring 7 (DGU-nr. 193.1278) kan græsses af får grundet uhensigtsmæssig hegning.

Selvom græsningen omkring boring 7, grundet dennes indretning, ikke udgør en akut risiko, bør hegningen tilrettes så får ikke har adgang til området.

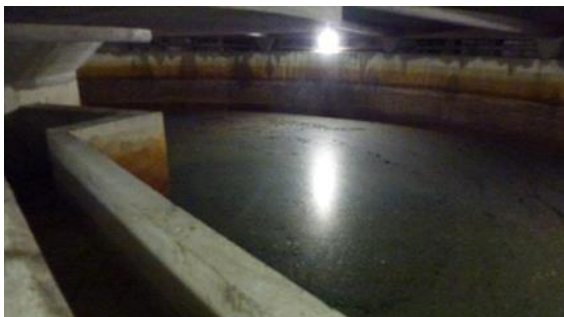
**Figur 15: Vandtårn, kalkudfældning på vandoverflade**

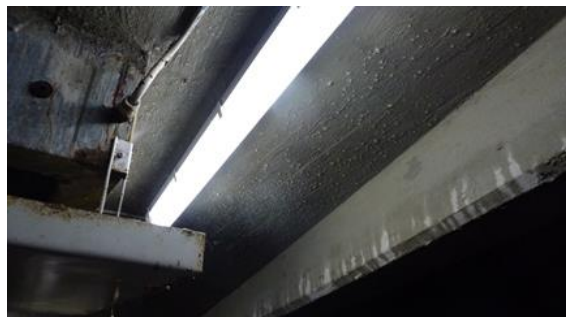
Ved tilsynet observeredes en tydelig kondens på underside loft i vandbeholderen, med afdryp til vandfladen. Dette skyldes udluftningen med relativt lunere uddendørs luft og kolde nætter med afkøling af loftet i beholderen. På vandoverfladen sås en naturlig udfældning af kalk.

**Figur 16: Vandtårn, kondens på loft i vandbeholder**

Det bør undersøges, om en justering af udluftningen af vandtårnets beholder i overgangsperioden efterår/vinter kan minimere kondensdannelsen. En udskiftning af vinduer i tårnets udsigtssal bør overvejes. Det anbefales, at være særlig opmærksomhed på steder hvor tårnets klimaskærm er gennembrudt af eksterne installationer.
